Réhabilitation structurale de conduites d'eau potable

2008: 1.4km, fonte ductile avec revêtement en ciment, diamètres de 150mm et 250mm.

2010: 1.1km, fonte grise et ductile, diamètres de 150mm, 200mm et 250mm.

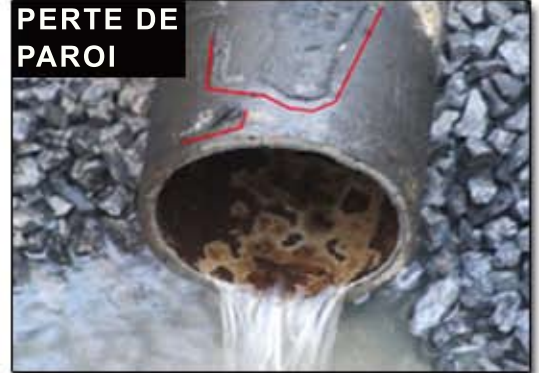
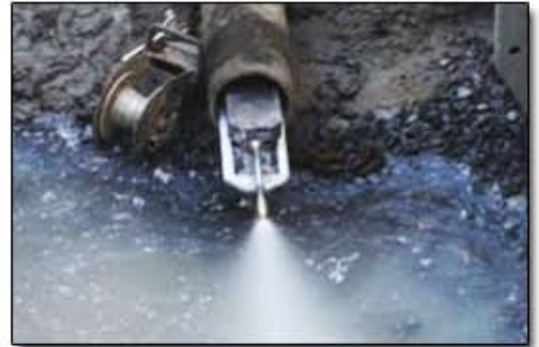
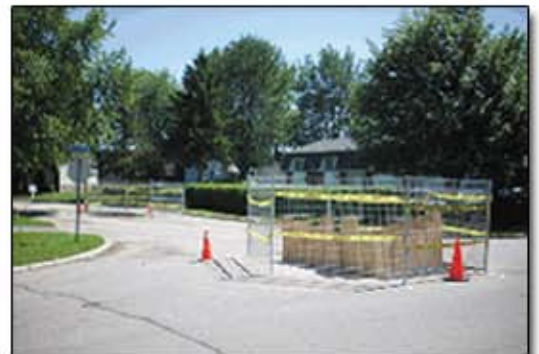
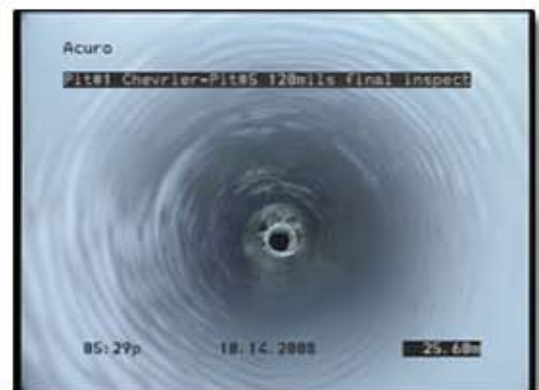
PERTE DE PAROI

- Nettoyage hydraulique à basse pression
- Projection de résine polymérique conforme à la norme NSF61-5
- Calcul de l'épaisseur de résine selon la norme ASTM F1216
- Inspections vidéo par CCTV
- Au besoin, perçage des entrées de service
